Wasser auf unsere Mühle ...

Konservierung, Restaurierung und Reaktivierung der „Oberen Mühle“ in Überlingen-Goldbach am Bodensee

Kornelius Götz

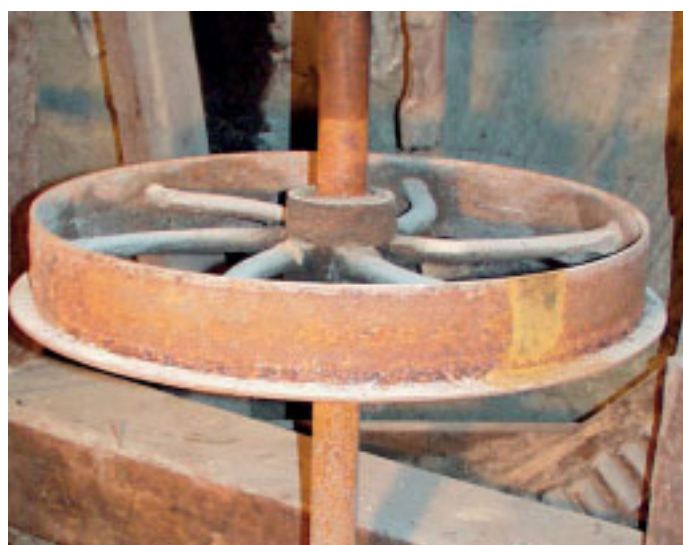
4 Ursprünglich blanke Stahloberfläche einer Transmissionsscheibe vor der Konservierung.

Zunächst waren alle lose in und auf den Maschi- nen liegenden Schmutzablagerungen in Hand- arbeit aufzunehmen und zu entfernen. Diese Erst- reinigung führte der Förderverein durch. Danach begann ein Restaurator für technisches Kulturgut mit seiner Arbeit. Alle Außen- und Innenflächen der Maschinen wurden, soweit zugänglich, mit dem Staubsauger gereinigt. Teilweise musste die Korrosion im Niederdruckstrahlverfahren und mit einem schonenden Spezialreinigungsgranulat mit einer Härte von ca. 8 Mohs (Härteskala für Mi- nerale) abgenommen werden. Ehemals blanke Stahloberflächen wurden mit einem Schleifvlies schonend überarbeitet. Bei allen übrigen Stahl- oberflächen entfernte man nur die lose auflie- genden Korrosionsschichten. Zur Konservierung erhielten die Stahloberflächen abschließend ein Korrosionsschutzwachs.

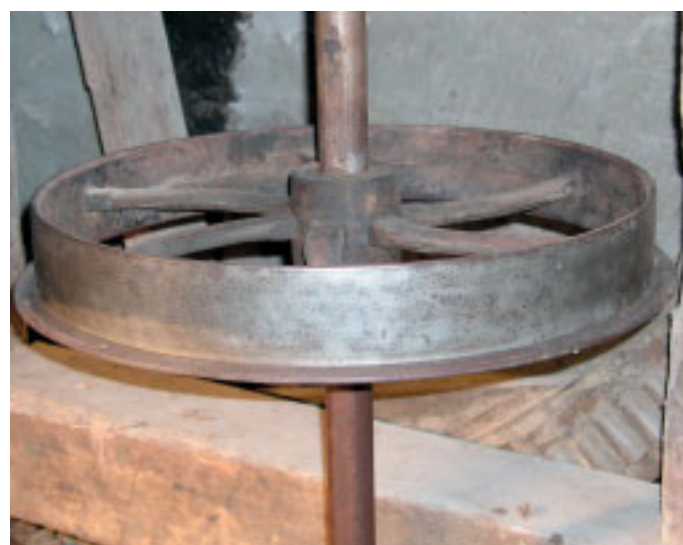
5 Ursprünglich blanke Stahloberfläche einer Transmissionsscheibe nach der Konservierung. Sie wurde im Niederdruckstrahlverfahren entrostet und mit OKS 2100 konserviert, einem Korrosionsschutzfilm auf Wachsbasis.

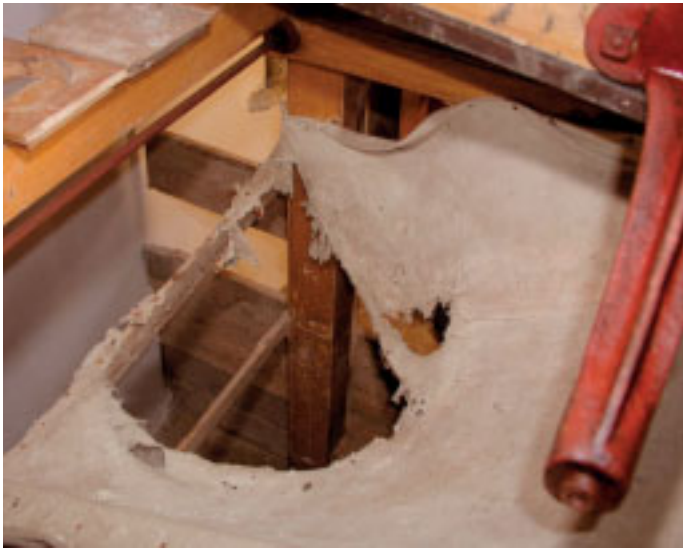
6 Das Auffangtuch an der Gerbmaschine vor der Restaurierung.

In Ausnahmefällen wurde rekonstruiert und er- gänzt, so etwa am Champagnergang (der Mahl- stein besteht aus einem Naturstein aus der Champagne), dessen Zarge und Schüttelschuh durch Holzergänzungen gesichert werden mus- ten, weil beide durch Insektenfraß stark geschä- digt waren. An der Gerbmaschine wurde das be- schädigte Auffangtuch durch Hinterlegen eines

Leintuches mit doppelseitigem Bügelband fixiert. Insgesamt stellten diese Arbeiten jedoch nur ei- nen geringen Teil der Gesamtmaßnahme dar.

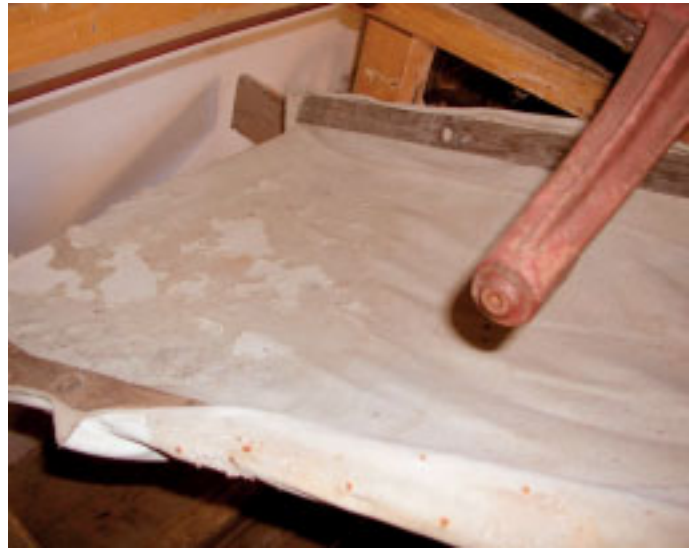
7 Das Auffangtuch an der Gerbmaschine nach der Restaurierung.

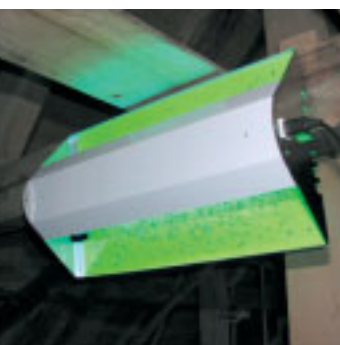
Ein Gutachter für die Schädlingsbekämpfung wurde eingeschaltet, weil Hausschwamm Teile des Gebäudes und Insekten (Anobien) das hölzerne In- ventar massiv befallen hatten. Da sich die Insekten nahezu auf die gesamte hölzerne Mühlentechnik ausbreiteten, kam eine lokale Bekämpfung nicht in Betracht. Aus Rücksicht auf Besitzer und Anwoh- ner sollte eine Gebäudebegasung mittels toxischer Gase nicht zur Anwendung kommen. Das feuch- tegeregelte Warmluftverfahren wurde ebenfalls verworfen, weil die Unverträglichkeit mit den höl- zernen Teilen des Mühleninventars sowie relativ hohe Kosten dagegen sprachen.

8 Gut besuchte elektri- sche Lichtfalle (FlyTec 40) im Dachgeschoss. Insgesamt wurden drei Fallen installiert, für jedes Stock- werk eine.

Stattdessen verfolgte man das Konzept des „in- tegrierten Holzschutzes“: Das Holz wird unter Zu- hilfenahme konstruktiver, physikalischer und bio- logischer Maßnahmen geschützt; auf chemische Gifte verzichtet man weitgehend. Bei diesem Konzept wird zwischen akuten und langfristigen Maßnahmen (Beobachtung oder Monitoring) un- terschieden. Als Akutmaßnahme wurde eine fachgerechte Sanierung des Hausschwammbe- falls im Mauerwerk mit Einsatz eines geprüften Schwammsperrmittels nach DIN 68800 T4 durch- geführt. Außerdem wurde sichergestellt, dass künftig keine Konstruktionshölzer in direkten Kontakt mit dem feuchten Mauerwerk gelangen. Diese Maßnahme wurde gemäß Merkblatt der wissenschaftlich-technischen Arbeitsgemein- schaft für Bauwerkserhaltung und Denkmal- pflege (WTA) geplant und durchgeführt. Leider war die ursprünglich an die östliche Außenwand gelehnte Treppe vom Mahlraum zum Sackaufzug durch Hausschwamm bereits so stark zerstört, dass sie teilweise erneuert werden musste.

Für das Monitoring hat man folgende Schritte festgelegt: Jährlich zwischen Mai und August werden in der Flug- und Paarungszeit von Anobien die verdächtigen Hölzer beobachtet. Dank gezieltem Abkleben befallener Hölzer durch Japanpapier mit Klucel können frische Bohrlöcher von alten unterschieden werden, da der schlüpfende Käfer in der aufgeklebten „Tapete“ (Japanpapier) ein deutliches Loch hinterlässt. So lassen sich Oberflächen sicher und langfristig überwachen und müssen nur bei tatsächlichem Befall behandelt werden. Elektrische Lichtfallen mit wechselbarer Klebefläche werden zur Feststellung von ausfliegenden Käfern genutzt. Außerdem wird jeder Käfer, der so „auf den Leim geht“, vom weiteren Vermehrungszyklus ausgeschlossen, und seine Gattung/Art kann zuverlässig bestimmt werden.

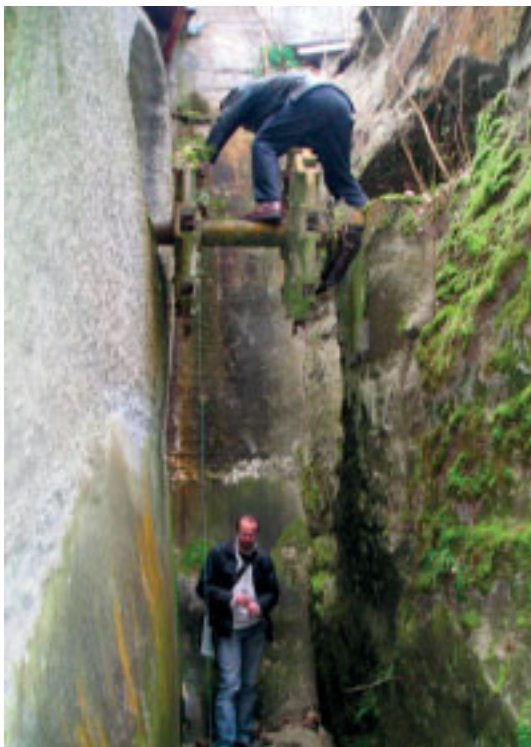
Die Überreste des Wellbaums (die Wasserradwelle), das Auflager der Wasserrinne und die Radstube ließen auf einen Durchmesser der abgegangenen Holzkonstruktion des Mühlrads von 5,7 m schließen. Die lichte Weite der Wasserzellen und damit die „Breite“ des Rades ergaben sich aus dem Abstand der Armsterne auf dem Wellbaum. Den restlichen Maßen lagen die Erfahrungen des beauftragten Mühlenbauers zugrunde. Damit steht der Mühle eine Leistung von rund 3 kW zur Verfügung, wenn eine Wassermenge von 46 l pro Sekunde fließt. Für den der-

9 Zustand vor Beginn der Rekonstruktion des Mühlrades. Der Mühlenbauer Andreas Düntzsch prüft mit dem Senklot die Einbausituation der Nabensterne.

Da nach Verlust der hölzernen Konstruktionsteile des Wasserrades genauere Hinweise auf die ursprüngliche Bauart fehlten, schlug der Mühlenbauer eine Teilrekonstruktion vor, die auch bei unregelmäßigem Demonstrationsbetrieb für eine lange Lebenserwartung des Rades sorgt. Der Radkranz und die Zellen wurden aus Stahlblech in der Werkstatt des Mühlenbauers in acht Segmenten vorgefertigt und vor Ort im Radhaus der Mühle auf die 16 Radarme montiert. Diese bestehen traditionell aus unbehandeltem Lärchenholz. Radarme aus Stahlprofilen kamen nicht in Frage, da bei den alten gusseisernen Armsternen des Wellbaums wegen deren Sprödigkeit akute Bruchgefahr bestanden hätte. Ausschlaggebend für diese Konstruktion gegenüber einer ursprünglich vielleicht reinen Holzbauweise war der beabsichtigte periodische Demonstrationsbetrieb. Dieser ermöglicht keine permanente Befuchtung des Rades, was wiederum eine unabdingbare Voraussetzung für die lange Lebensdauer eines Holzrades ist.

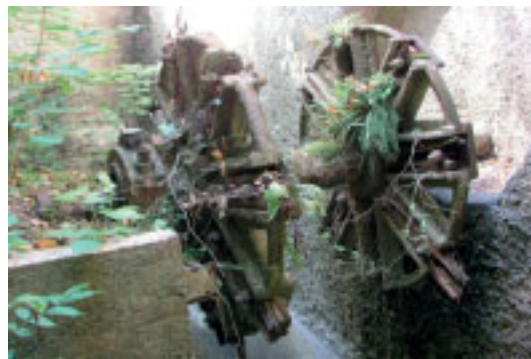
10 Wellbaum und Armsterne im Vorzustand.

Das Triebwerk der Mühle war noch weitgehend in dem Zustand, in dem es vor reichlich vierzig Jahren außer Betrieb gesetzt worden war. Die Drehfähigkeit des Wellbaumes war nach Schmierung der beiden Lager wieder gegeben, obwohl der Wellbaum in den Lagerschalen bis zu 3 cm seines Durchmessers durch den jahrzehntelangen Mühlenbetrieb eingebüßt hatte. Da aber die massiven Gusslager trotz dieses gravierenden Schadens noch genügend Material für weitere Betriebsjahre vorhalten, wurde von weiteren Instandsetzungsmaßnahmen abgesehen. Eine wesentliche Ursache für den starken Abrieb von Lager und Welle ist in dem zu Sand

abwitternden Molassesandstein zu sehen, aus dessen Felswand die Radkammer auf der Bergseite ausgearbeitet ist.

Der Plan, die Armsterne vollständig bis auf die Eisenoberfläche abzustrahlen und danach neu zu streichen, wurde ebenfalls fallen gelassen und auch die Entfernung der jahrzehntealten Kalkschichten konnte unterbleiben. Rost war weder am Wellbaum noch an den Armsternen in gefährlichem Umfang vorhanden, sodass Korrosionsschutz als Argument für eine Behandlung entfiel. Diese Entscheidung wurde durch das Ergebnis der Schliiffuntersuchung einer Probe vom Wellbaum unterstützt: Sie lieferte eindeutig Gusseisen als Material. Gusseisen ist aufgrund des hohen Kohlenstoffanteils relativ beständig gegen atmosphärische Korrosion. Die Materialanalyse wurde freundlicherweise vom Deutschen Bergbau-Museum Bochum übernommen.

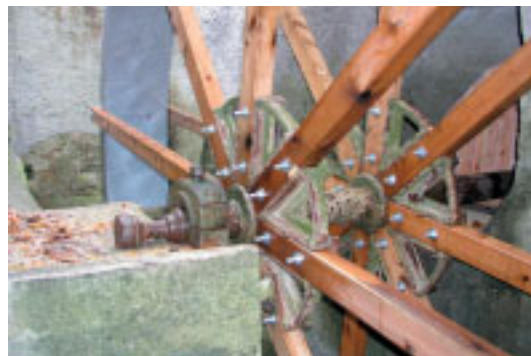
11 Armsterne mit rekonstruierten Armen aus Lärchenholz.

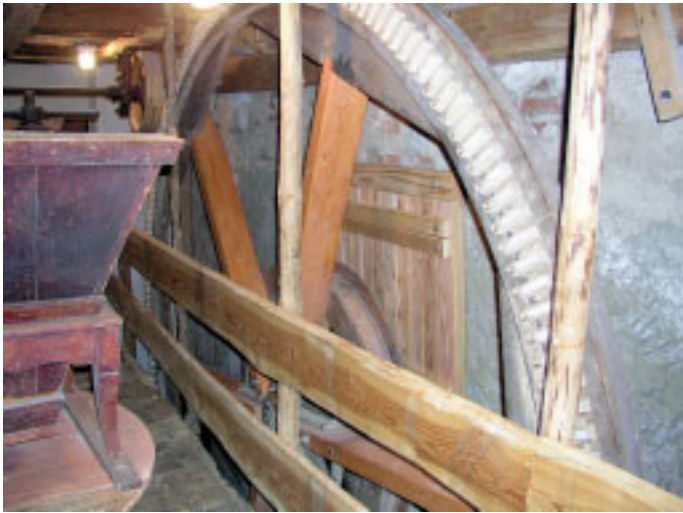
12 Das Kammrad nach der Restaurierung.

Die Reaktivierung des Treibwerks bedeutete, dass auch die zentrale Kraftübertragung durch Kamm- und Königsrad sowie die Transmissionswellen, Lager und Zahnräder der ursprünglichen Antriebstechnik wieder gangbar gemacht werden konnten. Hierzu waren das Auswechseln der sechs Arme des Kammrades (überträgt im Mühlenraum die Kraft des Wasserrads auf die Maschinen) erforderlich sowie eine komplette Bestückung von Kamm- und Königsrad (horizontales Rad, greift in das Kammrad) mit neuen Zähnen aus Weißbuchenholz – typische Verschleißteile einer Mühle. Damit war der Leerlaufbetrieb wieder gewährleistet. In einem weiteren Schritt ließen sich zentrale Maschinen der Mühle in Gang setzen: ein Mahlgang, ein Elevator (Gurtbecherwerk zum vertikalen Transport des Getreides) und der Plansichter (trennt/siebt das Mahlgut in Bestandteile unterschiedlicher Dichte). Anlässlich des Tages des offenen Denkmals 2007 konnte die Öffentlichkeit sich ein Bild vom erfolgreichen Abschluss der Mühlensanierung machen.
