Wasser auf unsere Mühle ...

Konservierung, Restaurierung und Reaktivierung der „Oberen Mühle“ in Überlingen-Goldbach am Bodensee

Kornelius Götz

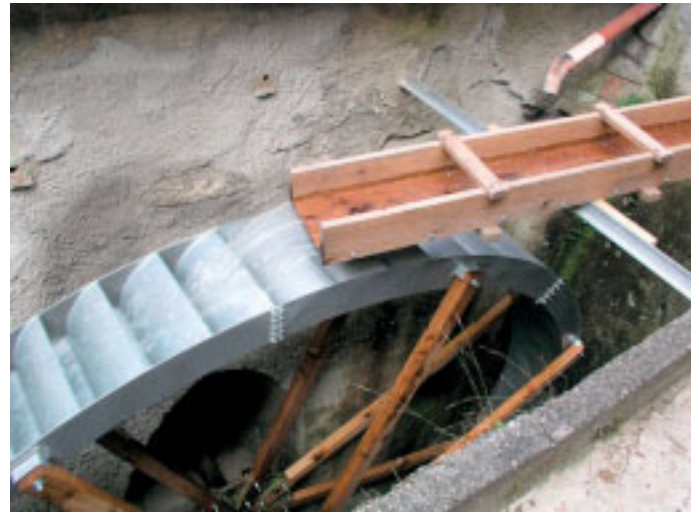
12 Das Kammrad nach der Restaurierung.

Die Reaktivierung des Treibwerks bedeutete, dass auch die zentrale Kraftübertragung durch Kamm- und Königsrad sowie die Transmissionswellen, Lager und Zahnräder der ursprünglichen Antriebstechnik wieder gangbar gemacht werden konnten. Hierzu waren das Auswechseln der sechs Arme des Kammrades (überträgt im Mühlenraum die Kraft des Wasserrads auf die Maschinen) erforderlich sowie eine komplette Bestückung von Kamm- und Königsrad (horizontales Rad, greift in das Kammrad) mit neuen Zähnen aus Weißbuchenholz – typische Verschleißteile einer Mühle. Damit war der Leerlaufbetrieb wieder gewährleistet. In einem weiteren Schritt ließen sich zentrale Maschinen der Mühle in Gang setzen: ein Mahlgang, ein Elevator (Gurtbecherwerk zum vertikalen Transport des Getreides) und der Plansichter (trennt/siebt das Mahlgut in Bestandteile unterschiedlicher Dichte). Anlässlich des Tages des offenen Denkmals 2007 konnte die Öffentlichkeit sich ein Bild vom erfolgreichen Abschluss der Mühlensanierung machen.
